2016年6月22日

平成28年熊本地震における現地被害調査結果について 地盤技術研究所による液状化等の地盤被害調査結果、ならびに対策についての提案を公表

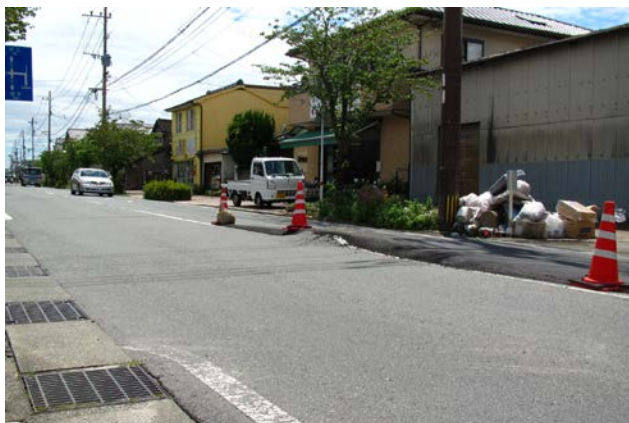
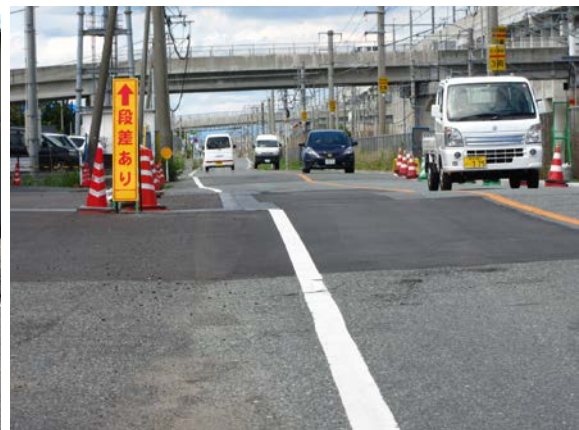
今回の地震における液状化被害は、東日本大震災の際に沿岸部で見られた面的な被害ではなく、筋状もしくは局所的に被害が発生しています。特に、自然地形では堤防や砂州、人工地形では堀田や河川を造成した地点における被害が顕著に見られました。人工地形は地震によって元の地形に戻る傾向があるとされており、今回の被害でもその傾向が見られました。

一般的に公開されている液状化マップの多くは面的に作成されているため、概略を掴むには有効ですが、それだけで液状化の可能性を判断するのは危険と言えます。旧版地形図や過去の航空写真など様々な資料と照らし合わせ総合的に判断することが重要になります。最終的には宅地ごとに液状化調査を行うことを推奨します。また今回被害が多く見られた堀田や旧河川は、熊本県特有の地形ではなく、関東をはじめ全国各地にあり、造成時には地盤リスクを考慮する必要があります。

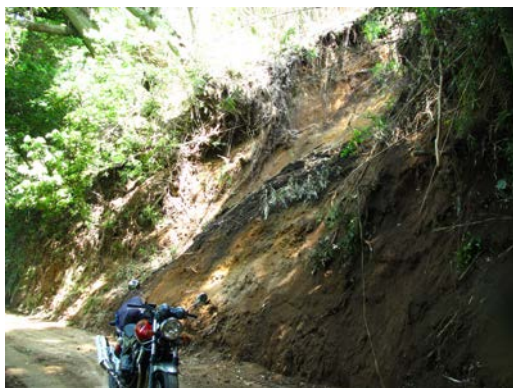
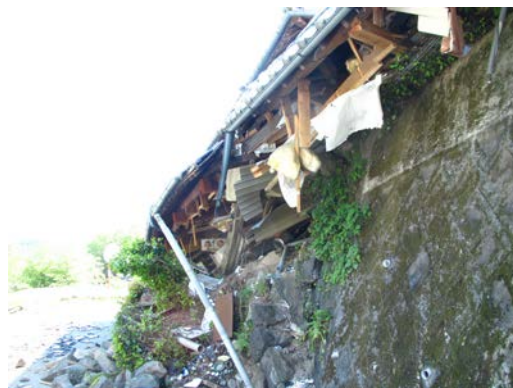
崖地の多いエリアでは、崖頂線（崖の肩部分）の崩壊により、家屋の新旧関係なく被害を受けている様子が見られました。被災地の地盤は関東地方などと同じ風化火山灰質で、表面の浸食さえ防げば平常時は比較的安定した地盤です。そのため、土圧に対し抵抗力が小さい練積み擁壁（間知ブロックを積み上げた擁壁）が設置されているケースが多く見られます。しかし、練積み擁壁は地震の揺れには弱く、地盤とともにブロックごと崩壊している箇所が多く見られました。

上記のとおり、練積み擁壁は地震動には弱く崩壊しやすい危険性があります。家屋はなるべく崖から離して建てるのが理想的です。岩盤でない崖地において、崖に接近して家屋を建築する場合、地盤の良し悪しに関わらず杭を打設して地盤を補強することが望ましいと言えます。

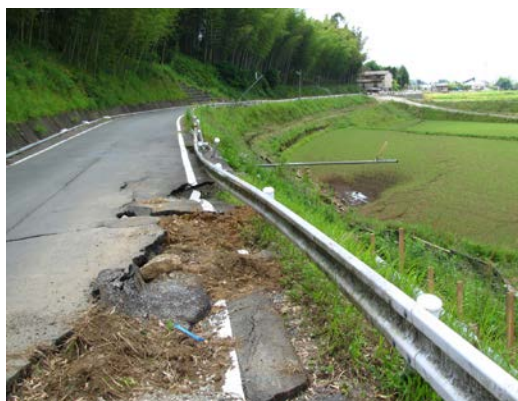
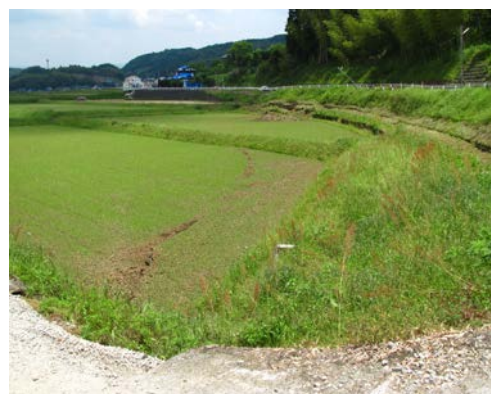
地表面の変位は、地盤の弱線を狙って生じるため、どこに出るか予測するのは非常に難しいと言われており、今回の地震においても活断層マップにおける地図上の活断層線と地表の亀裂（地表面断層）は必ずしも一致せず、実際には活断層の線が引かれていない場所にも亀裂は生じている様子が見られました。また、活断層の変位した方向（東西方向）に沿って家屋が倒壊しているケースが多く見られました。

上記のとおり、活断層の動きは予測することが難しく、近くに活断層がある場合、強い揺れが来ることを想定して耐震性の高い設計にするなどの対策をしておいた方が良いと言えます。まずは、近くにどんな活断層があるか予め知っておくことが重要です。
