熱海市伊豆山地区土砂災害 緊急調査報告 ～地形地質情報と地理情報システムを活用した考察と提言～

戸建住宅の地盤調査や建物検査を手掛けるジャパンホームシールド株式会社(所在地:東京都墨田区、代表取締役社長:齊藤武司、以下 JHS)は、2021年7月3日に発生した熱海市伊豆山地区における土砂災害について、地形地質情報やGIS(地理情報システム)の情報を収集し、災害原因の考察および提言をまとめましたのでご報告させていただきます。

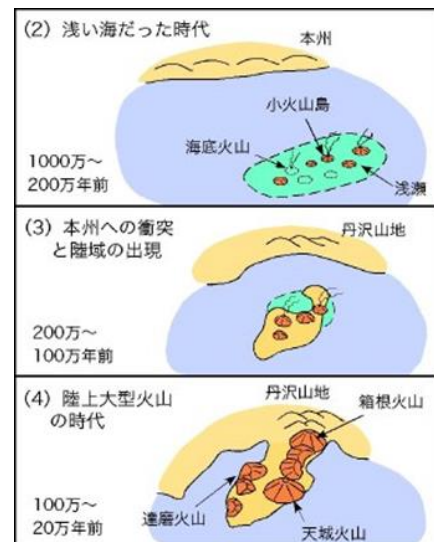
図1 伊豆の衝突※2)

伊豆半島は、大昔は現在の伊豆大島などのように海に浮かぶ火山島や海底火山でした(図1)。それらが海洋プレートに乗っておよそ100万年前に現在の丹沢山地に衝突しました※1)。元が古い火山ですから、その斜面は現在では多くが侵食され、崩壊跡は急傾斜になっています。

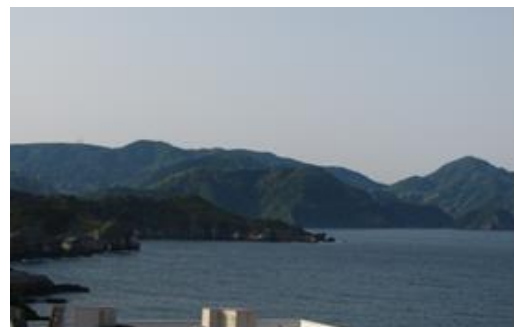
図2 海からすぐに立ち上がる山々

また、図2のように山の斜面が海に迫り、内陸へ少し入れば標高が高くなるため、眺めの良い別荘地としても利用されています。こうした土地では谷筋を埋めて道路や宅地などを作る必要に迫られます。その結果、地すべりや斜面崩壊、土石流の発生に対しても脆弱な環境の場所があります。

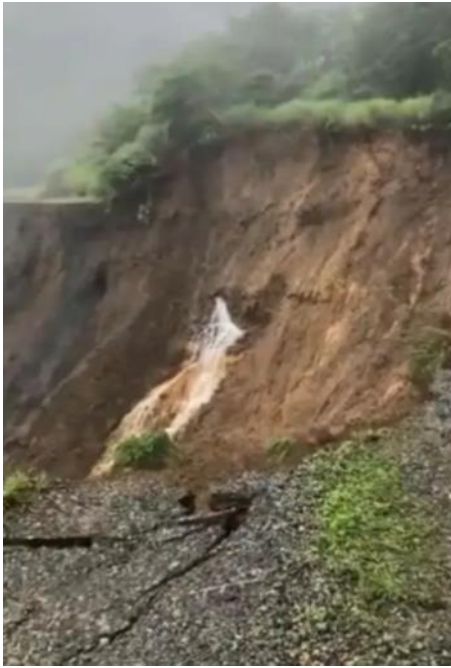
図3 崩壊斜面からパイプ状に
吹き出す地下水※5)

これら火山灰質風化土は降ってきた雨を地中内に透水しやすい性質のため、その水は地層の中でパイプ状の水みちを作り山の下流へ流下します。

通常の雨ならばいずれは沢に流れ出て海へと排水されるのですが、大量の雨が一機に降り注ぐとその流下能力を超えて

しまい、地下水水位の上昇による荷重の増加、および、強度低下で斜面が崩壊しやすくなります(図3)。さらにはこの火山灰質風化土に宅地開発などの盛土が行われると、盛土および、盛土
